水と緑と太陽の里 宜野座村
GINOZA SON

橋梁長寿命化修繕計画

平成30年12月

宜野座村役場 建設課

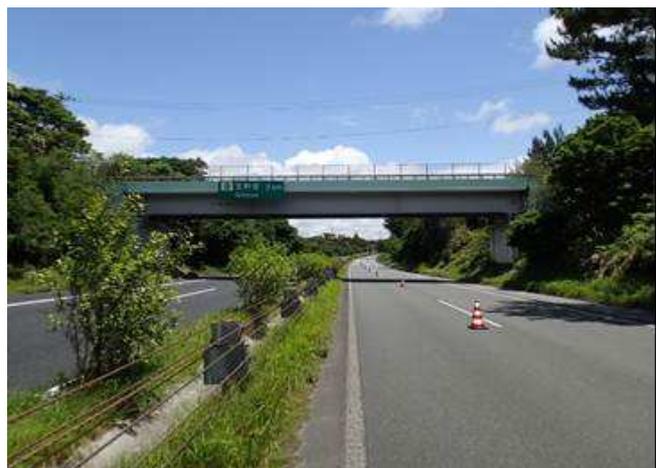
沖縄自動車道を跨ぐ橋梁
(141号線 中山第一橋 側面)

また宜野座村は、村の中央を沖縄自動車道が横断し、その東側を国道329号線と県道234号線の宜野座バイパスが通っており、沖縄県の主要なアクセス路線が多く存在します。また、宜野座村が管理している橋の約3分の1は沖縄自動車道を跨ぐ橋梁となります。その為、橋の下を通る自動車道に被害が及ばない事を重点とした高い水準での維持管理を今後も行う必要があります。

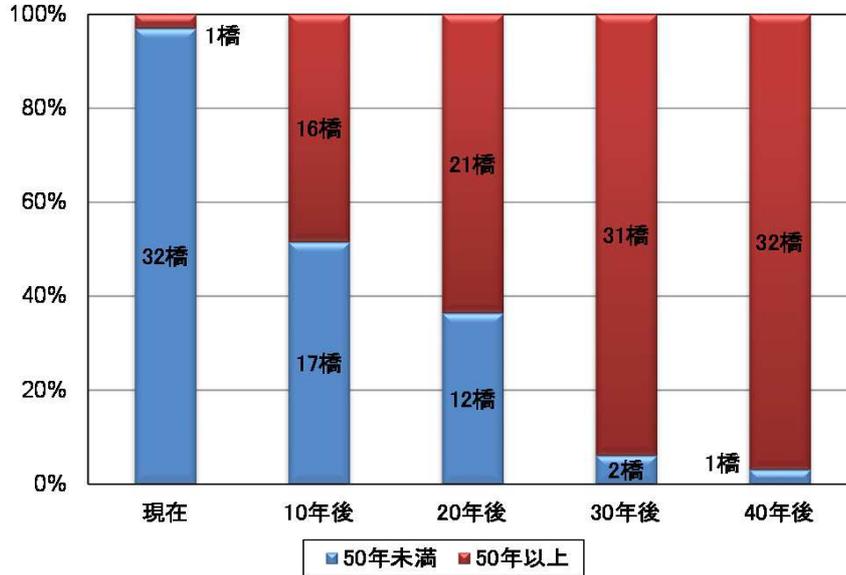
図-2 建設から50年以上が経過した橋梁の割合推移

建設後50年以上が経過する橋梁は、現時点では1橋しか存在しませんが、20年後には半数以上の21橋、30年後には31橋と9割を超え、ほとんどの橋梁に対して大規模修繕あるいは架け替えが必要になると考えられます(図-2)。

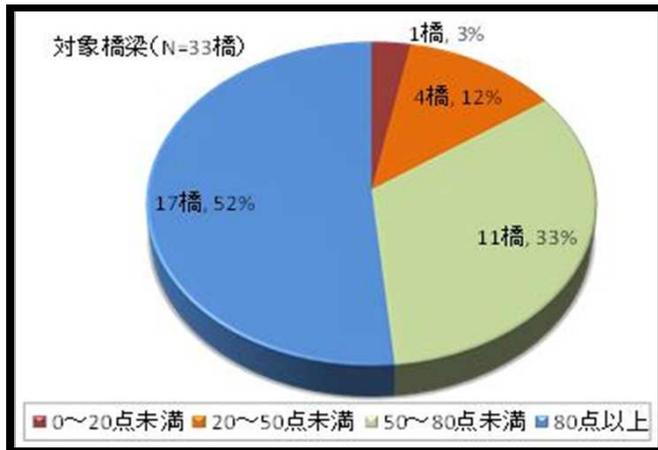
図-3 橋梁の健全度の割合(平成29年度現在)

また、宜野座村が管理する橋梁の現在の健全度(健全性)の評価点を集計した結果は、図-3のとおりとなりました。点数が低いものほど劣化・損傷が進んでいることを表しています。

現時点では、損傷・劣化が厳しい状態である健全度20未満の橋梁が1橋、軽微な損傷はあるが当面对策が必要ではない健全度50～80点未満の橋梁が11橋(33%)、損傷・劣化がほぼ良好の状態である考えられる健全度80点以上の橋梁が17橋(52%)です。

宜野座村が管理する橋梁は、全体的に健全性が高いことがわかります。なお、健全度20点未満の1橋については、架け替えの工事を計画しています。

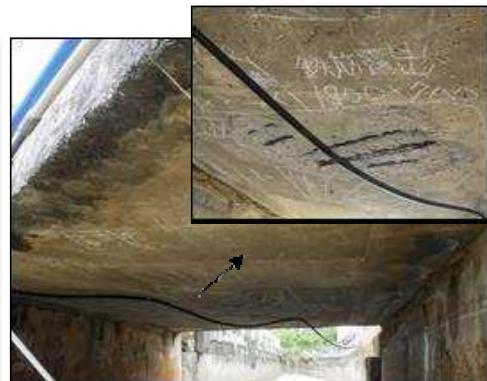
損傷事例(床板の剥離・鉄筋露出)

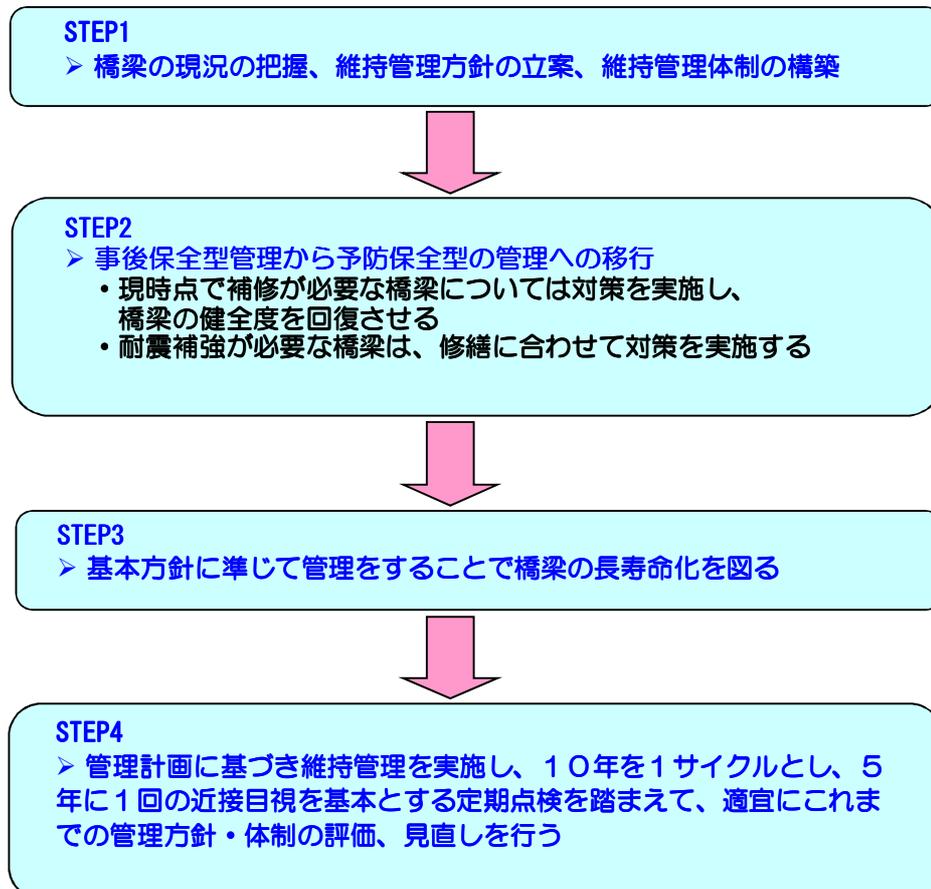
図-6 長寿命化修繕計画に基づく管理フロー

以下のように、長寿命化修繕計画に基づいて橋梁の維持管理を実施していきます。

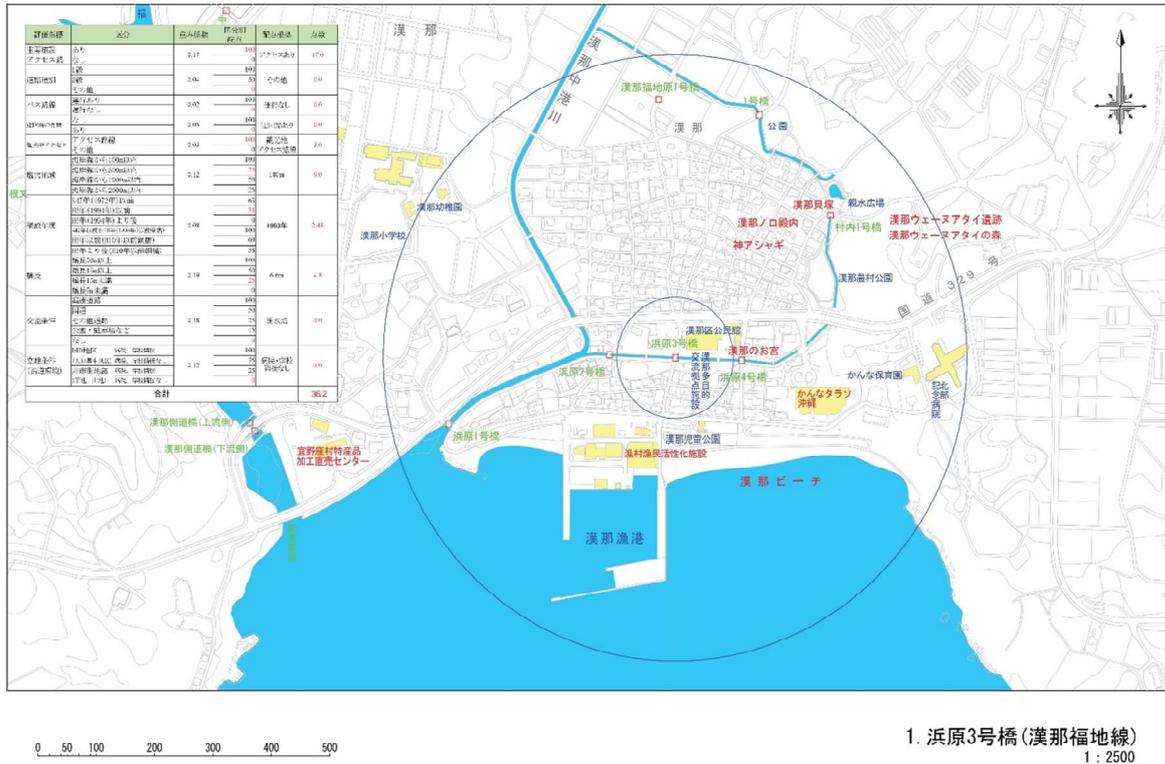
図-8 宜野座村重要度評価結果の整理例

宜野座村における重要度評価結果を下記の図-8のように地図データを利用して、橋梁単位に整理します。

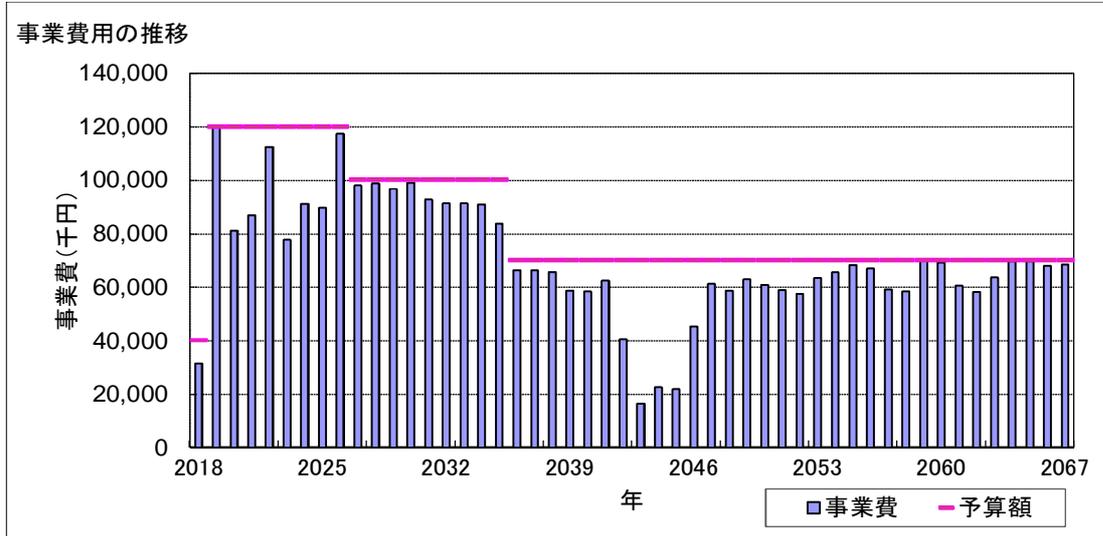
図-9 今後50年間の維持管理費用の推移

基本方針に基づき、橋梁の長寿命化修繕計画を策定しました。今後は、この計画に基づき橋梁の点検や、維持修繕、架け替え等を実施していきます。今回、策定した計画における今後50年間に要する維持管理費用の推移は、図-9のように試算されました。今後は修繕や点検の結果をデータ蓄積していき、計画と実態との差を分析することで、より精度を高めていく必要があります。

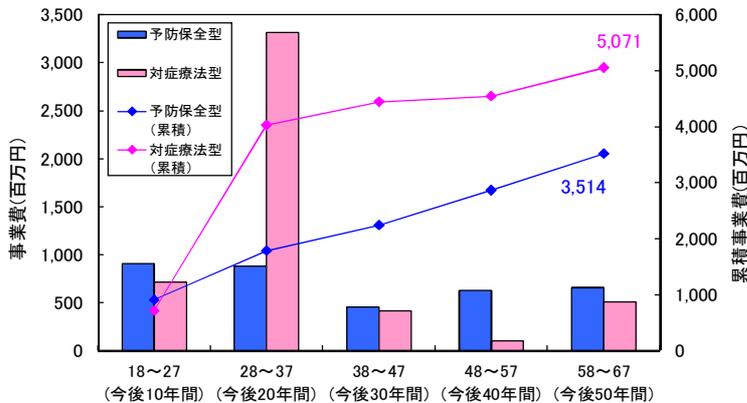
図-10 長寿命化修繕計画によるコスト縮減効果

長寿命化修繕計画を実施することにより、今後50年間の事業費を比較すると、従来の対症療法型が約50億円に対し、長寿命化修繕計画の実施による予防保全型が約35億円となり、コスト縮減効果としては約15億円が見込める結果となりました(図-10)。

■ 予防保全型

鋼部材の腐食やコンクリート部材の剥離・鉄筋露出などの損傷が表れる前、又は軽微な段階で対策を実施する管理方法

■ 対症療法型

ある程度劣化・損傷が進み、これ以上放置すると危険な状態になる前の段階で対策を実施する管理方法

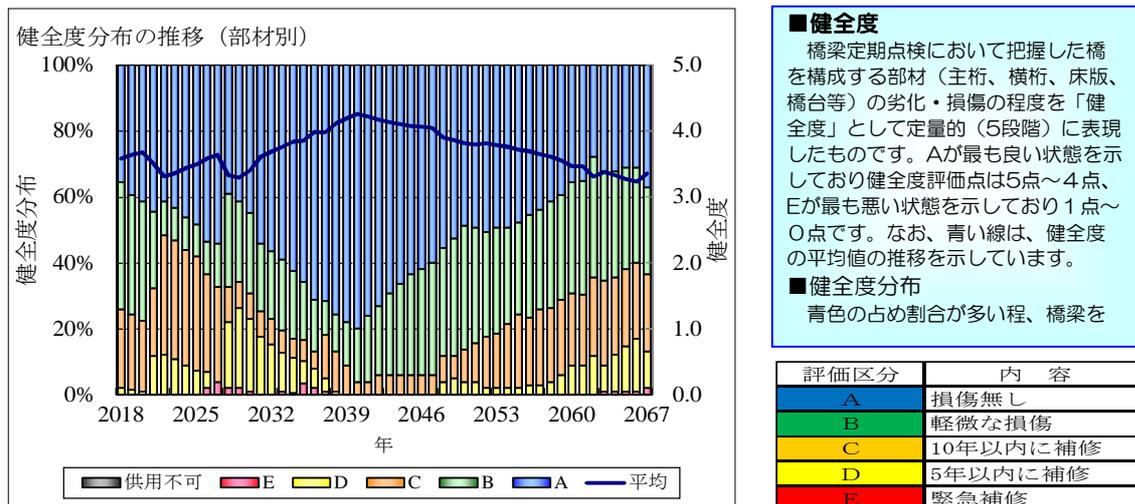
図-11 長寿命化修繕計画による橋梁の安全・安心の確保

長寿命化修繕計画に基づく予防的な維持管理では、橋梁の劣化・損傷が軽微な段階で対策を実施することを基本とするため、前述したコスト縮減効果を発揮しながら、且つ従来の劣化・損傷が顕著となった段階で対策を実施する場合(=健全度Dになった段階で対策を実施する)と比較して、橋梁を健全な状態に保ち続けることができ、より安全・安心な村民生活と経済活動が持続可能となります。(図-11)
